# Häfla Bruk

En långdragen historia om zink

# Sweco Sverige

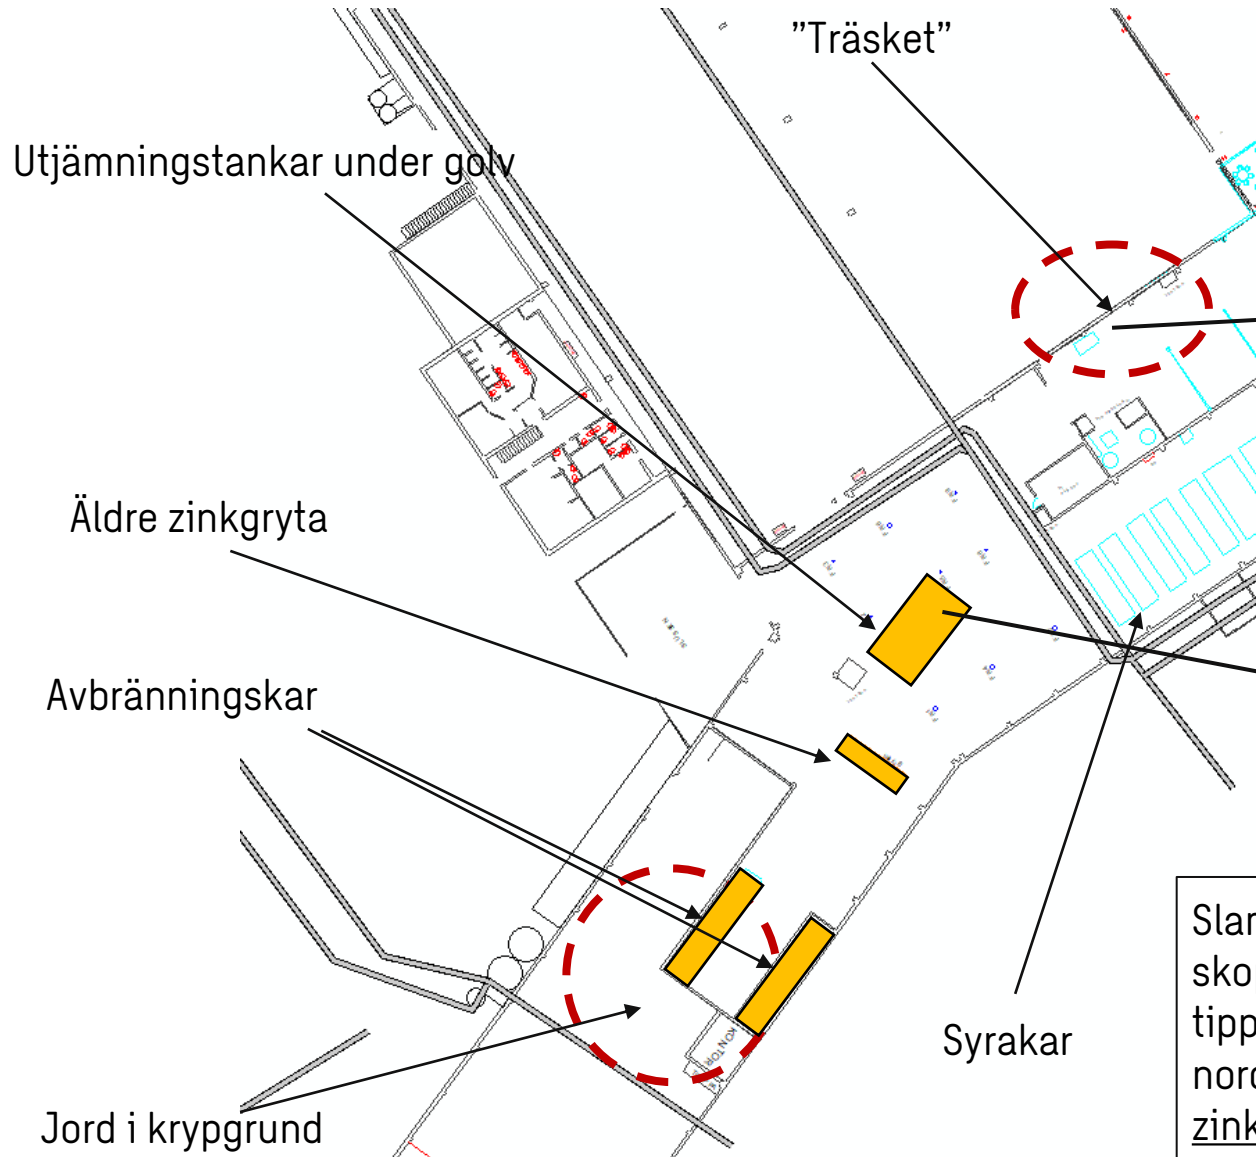
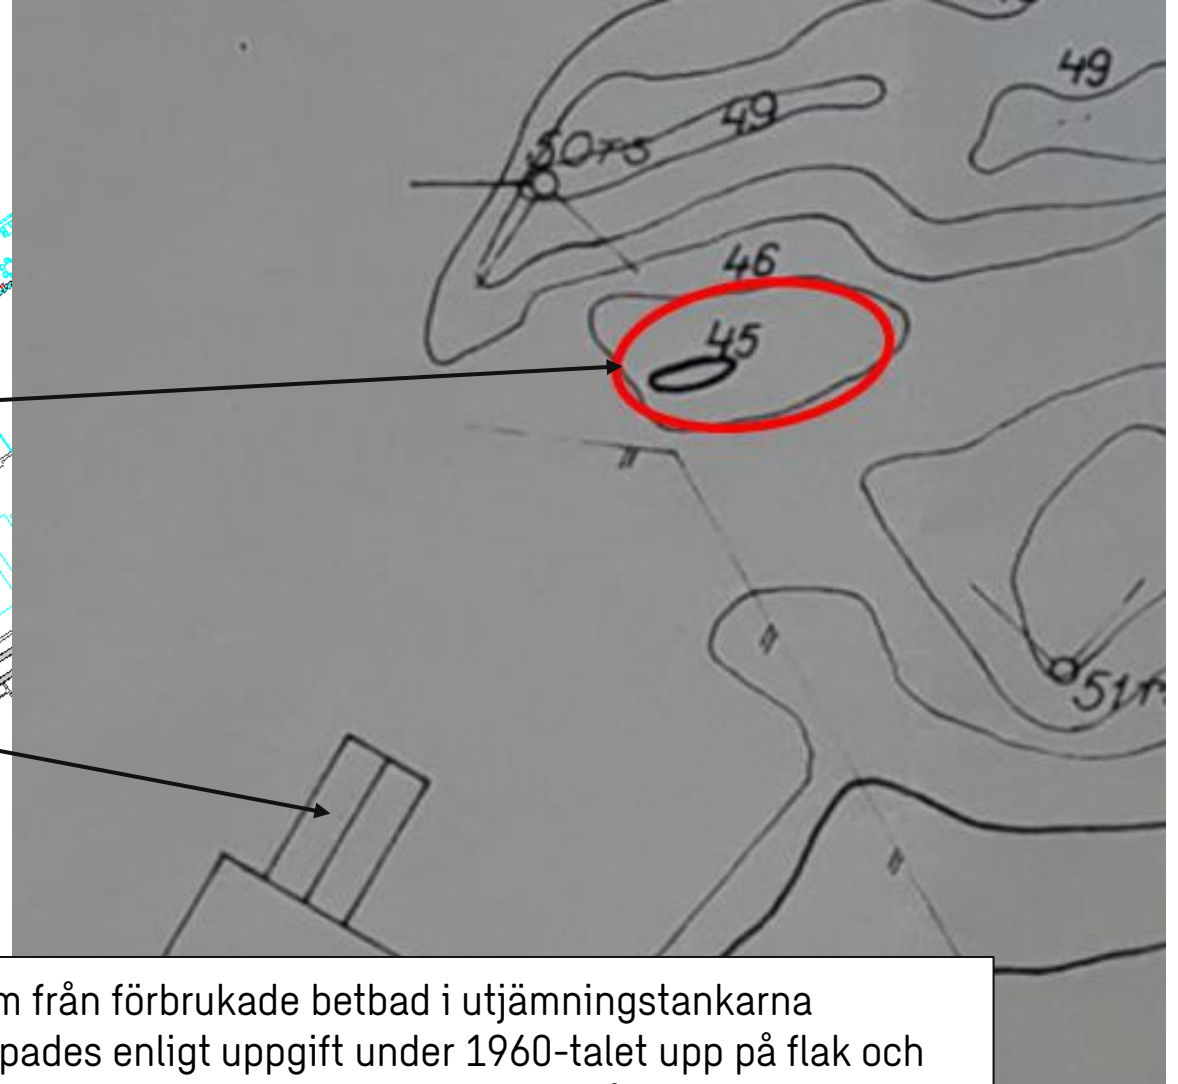
Slam från förbrukade betbad i utjämningstankarna skopades enligt uppgift under 1960-talet upp på flak och tippades i "träsket", ett sankmarksområde uppskattningsvis nordost om tankarna. Vätskan i tankarna bestod av zinkförorenad saltsyralösning.
