# SweWater Summit 2024:

## Dagvatten vid hamnverksamheter

# Dagvattenundersökning – vid en äldre hamnverksamhet

# Kartläggning av mikroplast till Väneren

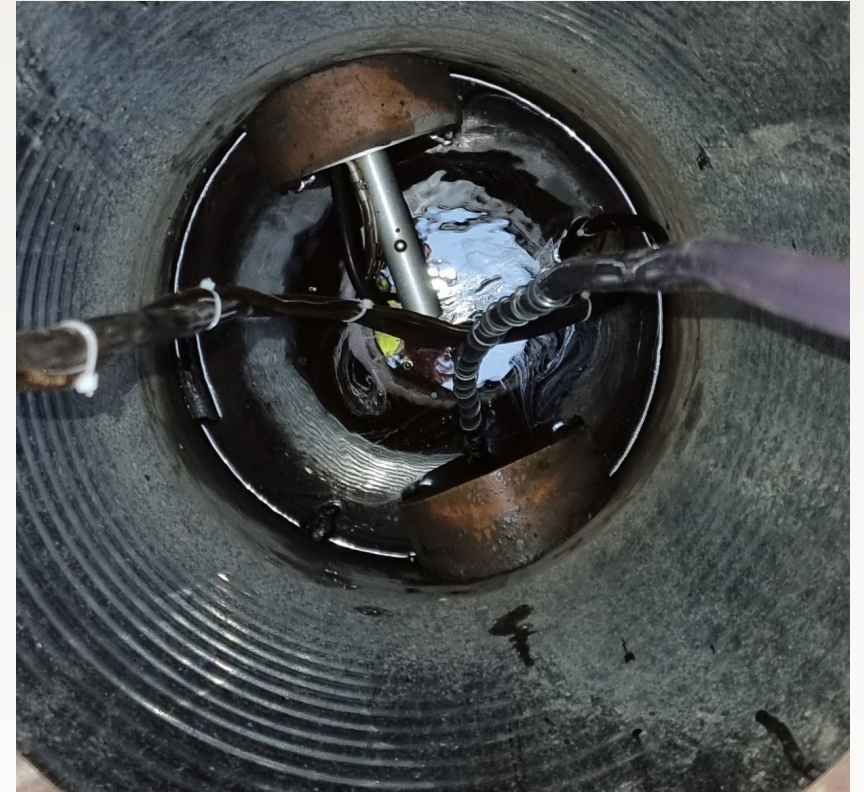
*Flödesstyrd mätning, insats för flödesmätning monterad i ledningens inlopp ses i övre del av bild*

- Flödesstyrd pump (ISCO) – i tre provpunkter
- Tidsstyrd pump (ISCO) – i fem provpunkter
- Stickprov – i tre provpunkter  
(i två uppsamlingscontainrar samt en brunn där tidsstyrd provtagning misslyckades)
